RAPPORT D'ENQUÊTE FERROVIAIRE
R03T0080

DÉRAILLEMENT ET COLLISION

DU TRAIN NUMÉRO 410-16
DU CHEMIN DE FER CANADIEN PACIFIQUE
AU POINT MILLIAIRE 80,5, SUBDIVISION BELLEVILLE
À MELROSE (ONTARIO)
LE 21 FÉVRIER 2003

Rapport numéro R03T0080

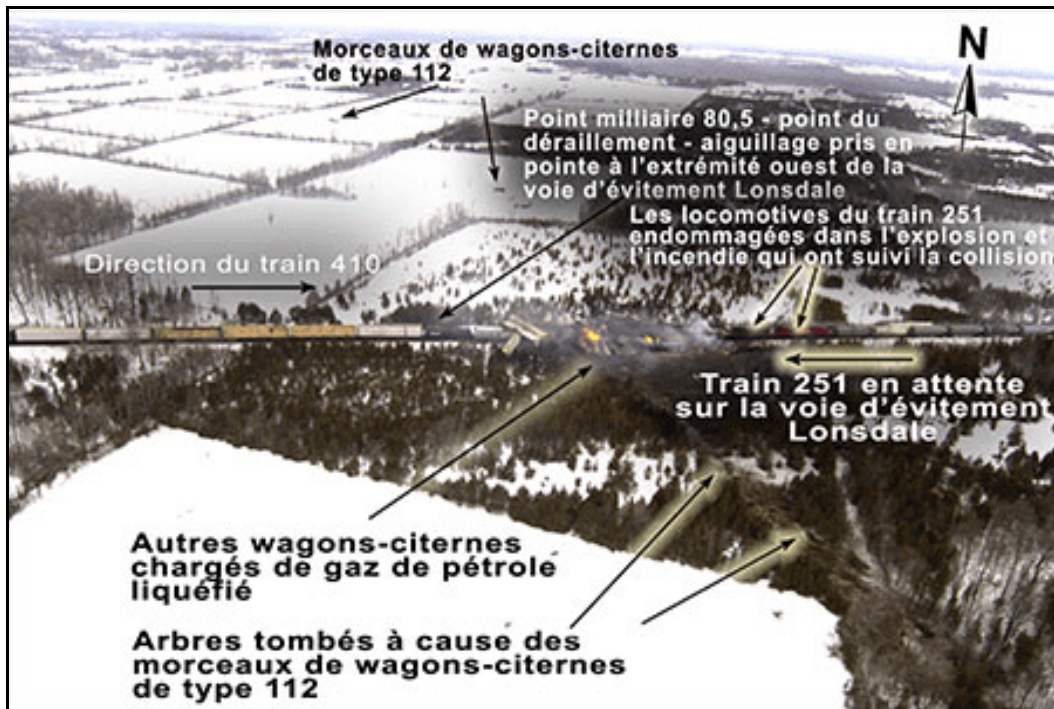
Vers 5 h 40, un essieu du 27^e wagon du train 410 déraile du côté sud de la voie principale au point milliaire 80,9. Le wagon déraillé poursuit sa course vers l'est en direction de l'aiguille au point milliaire 80,5 où il emprunte la voie déviée vers la voie d'évitement de Lonsdale. Le 27^e wagon (SOO 18748, un wagon couvert chargé de lentilles) heurte ensuite le côté de la locomotive de tête (CP 8654) du train 251. Les deux wagons suivants du train 410, les 28^e et 29^e, chargés de produits agricoles, sont entraînés dans la course et déraillent du côté nord de la voie. Les sept wagons suivants du train 410, du 30^e au 36^e, sont des wagons-citernes chargés de gaz de pétrole liquéfié. Le premier wagon-citerne chargé déraile et percute le coin avant droit de la locomotive de tête du train 251 et explose sous la force de l'impact. Le deuxième wagon-citerne déraile aussi et explose après avoir été lourdement endommagé lors de l'impact. Cette séquence est suivie de l'explosion des troisième et cinquième wagons-citernes de gaz de pétrole liquéfié en moins de 15 minutes après avoir été très endommagés par les wagons déraillés qui ne cessent de les emboutir. Peu de temps après, les trois autres wagons-citernes de gaz de pétrole liquéfié sont rompus en raison des dommages par suite de l'impact, de la défaillance de dispositifs de sécurité et de la chaleur intense se dégageant de l'incendie. Le contenu des sept wagons-citernes de gaz de pétrole liquéfié est consumé par les flammes (voir la photo 1).

Photo 1. Vue aérienne des lieux le jour de l'accident (Source : Police provinciale de l'Ontario)

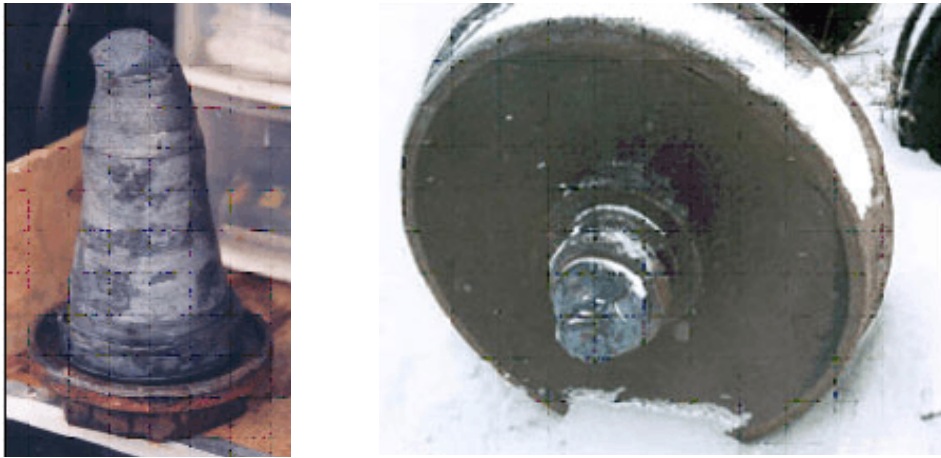
Les roues, l'essieu et les composants récupérés de la fusée d'essieu surchauffée du 122^e essieu du 27^e wagon (voir la photo 2) ont été envoyés au Laboratoire technique du BST à des fins d'analyse. Les deux roues étaient de type CJ33 et avaient été fabriquées en février 1985. Aucune éclaboussure importante de graisse n'a été repérée sur les toiles de roue. La mesure successive des essieux montés respectait les limites prescrites. Aucune des roues ne présentait d'écaillage important ni aucune autre défaillance de la table de roulement.

Les roulements étaient des BRENCO 6X11 de classe E. Le roulement surchauffé avait été considérablement endommagé par la chaleur; la bague et le joint extérieurs manquaient. Il n'y avait aucun reste de graisse. La cause de la défaillance du roulement n'a pu être déterminée en raison des dommages considérables attribuables à la chaleur, qui ont modifié la microstructure et la dureté du matériel.

Photo 2. Fusée d'essieu surchauffée et roues du wagon SOO 18748

Il a été impossible d'établir la cause de la surchauffe du roulement en raison des dommages importants qu'ont subis la fusée d'essieu et le roulement à rouleaux. L'examen du wagon SOO 18748 à la suite de l'accident a permis de déterminer qu'il y avait des éclaboussures de graisse sur le châssis du plancher directement au-dessus de l'emplacement du roulement à rouleaux défectueux. Il a cependant été impossible de déterminer si les éclaboussures de graisse étaient le résultat de cette surchauffe ou étaient des résidus d'un roulement ayant antérieurement fait défaut, étant donné que l'enlèvement de la graisse du châssis d'un wagon par suite de la défaillance d'un roulement n'est pas obligatoire.
